**PROCESSO: 0014613-31.2014.8.26.0100**

## **LAUDO AVALIATÓRIO**

O presente laudo objetiva a determinação do valor de mercado do imóvel situado na Rua Santa Gertrudes nº 180 apartamento nº 701 do Edifício Casa-Alta, no bairro do Tatuapé, matriculado sob nº 201.042 perante o 9º Cartório de Registro de Imóveis de São Paulo e da garagem nº 94, dupla e depósito, matriculado sob nº 201.043 do 9º Cartório de Registro de Imóveis de São Paulo.

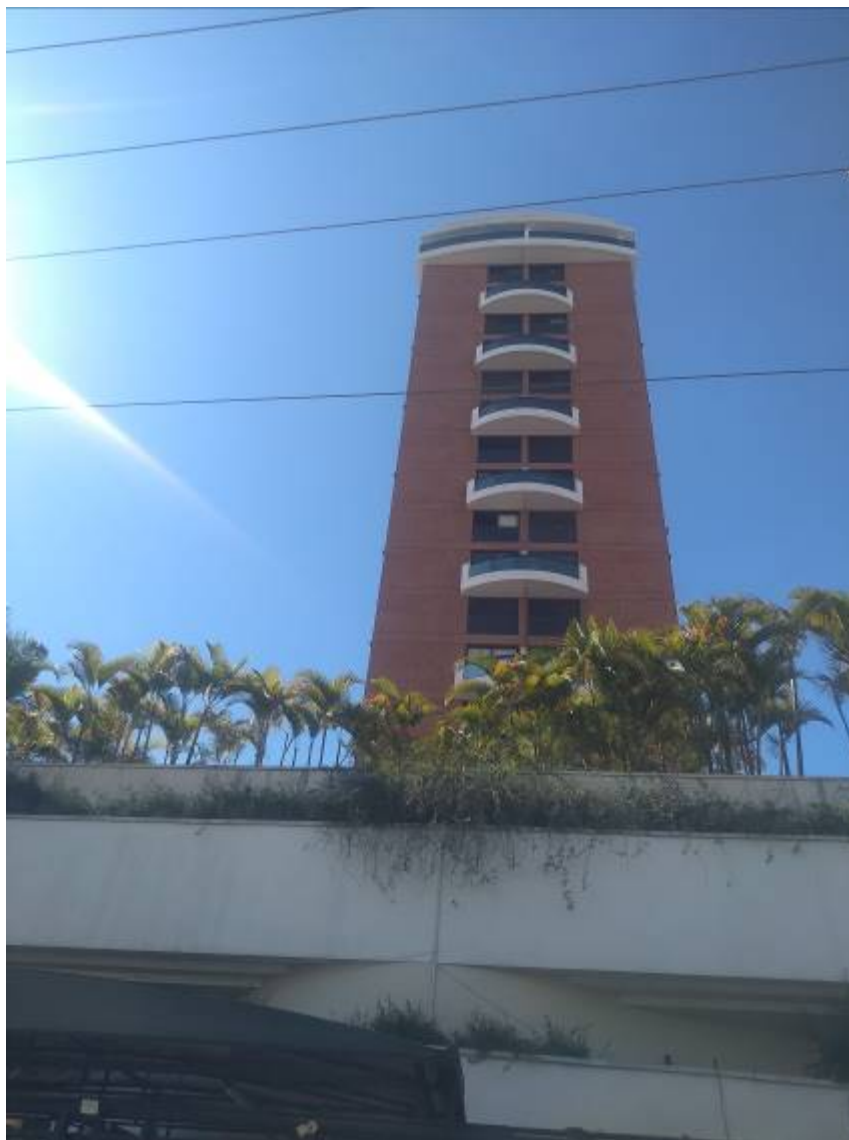
Sobre o terreno encontra-se erigido 1 (um) edifício destinado ao uso residencial, apresentando o prédio em questão fachada de tijolos; piso cerâmico; paredes em alvenaria; fechamento em alvenaria, sendo constituído de 1 (um) subsolo destinado a garagem, pavimento térreo com guarita, hall, salão de festas e 10 (dez) pavimentos superiores com 13 (treze) apartamentos por andar, perfazendo um total de 134 (cento e trinta e quatro) unidades residenciais.

FOTO 4: FACHADA DO EDIFÍCIO.

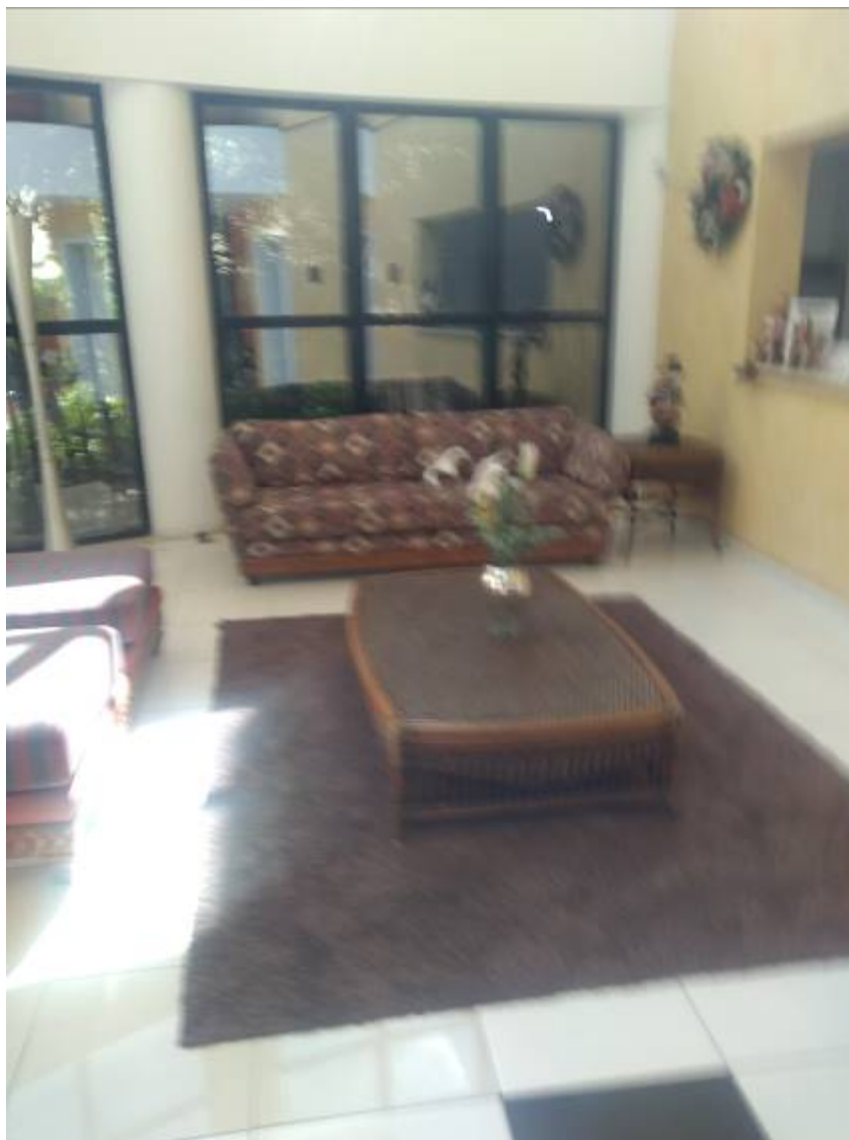
O hall social do térreo do edifício apresenta piso cerâmico; paredes revestidas em pintura látex sobre massa corrida; forro de laje e porta de alumínio.

FOTO 6: HALL SOCIAL.

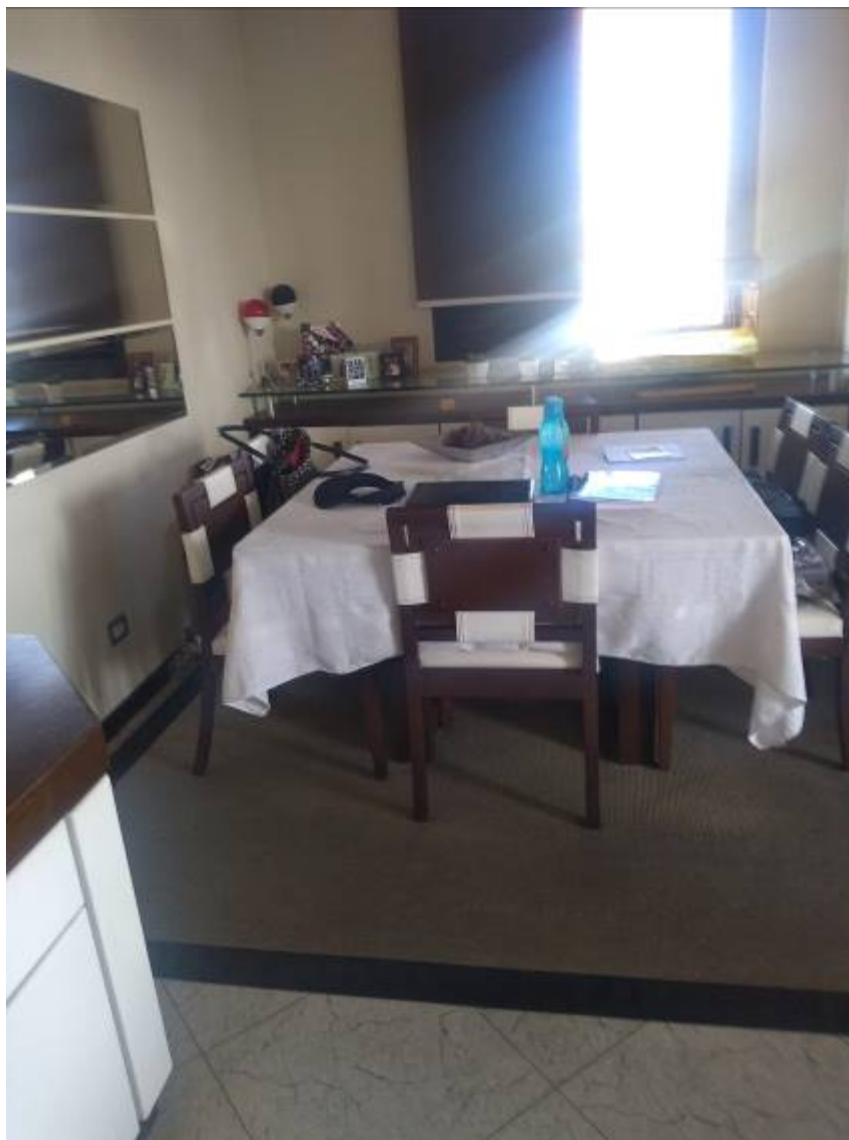
**SALA DE JANTAR:** Piso cerâmico; paredes revestidas em pintura látex sobre massa corrida; forro de laje; esquadria de alumínio com vidro liso.

FOTO 10: SALA DE JANTAR.

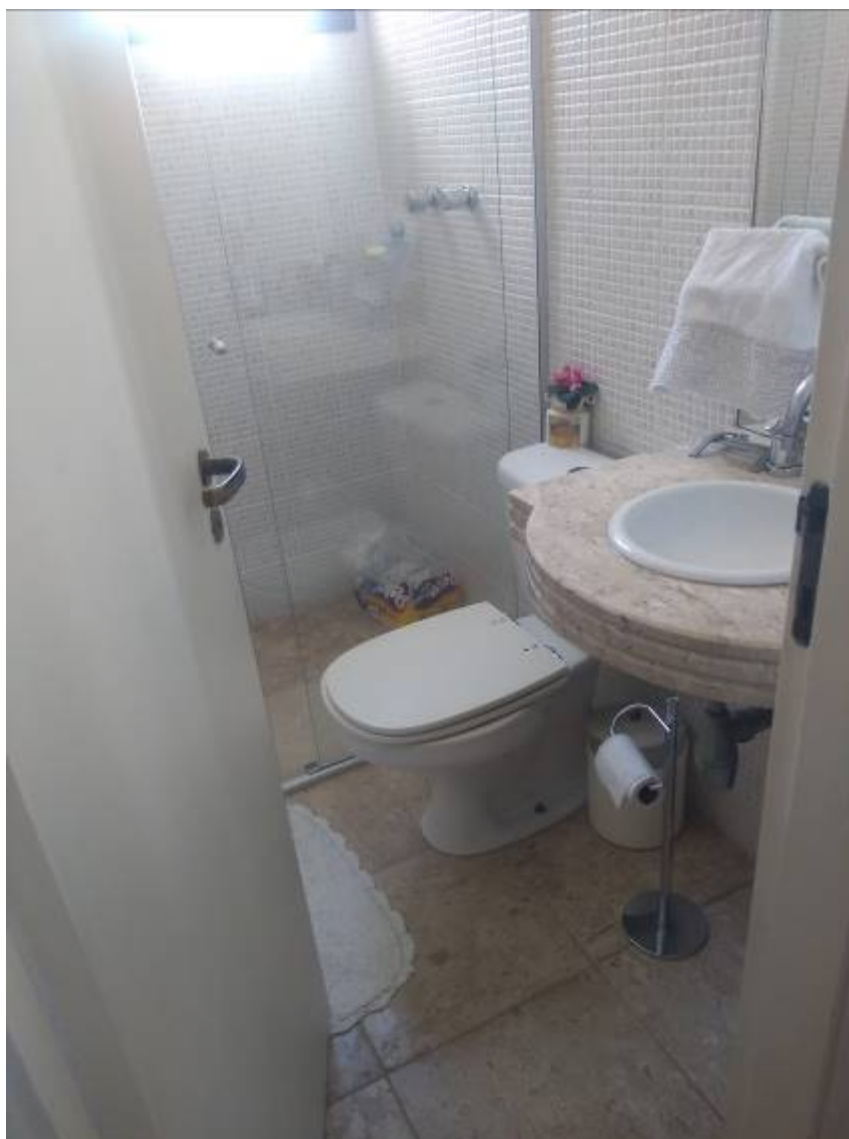
**LAVABO:** Piso cerâmico; paredes azulejos; forro em laje; vaso sanitário e lavatório em louça; esquadria de alumínio com vidro liso.

FOTO 12: LAVABO.

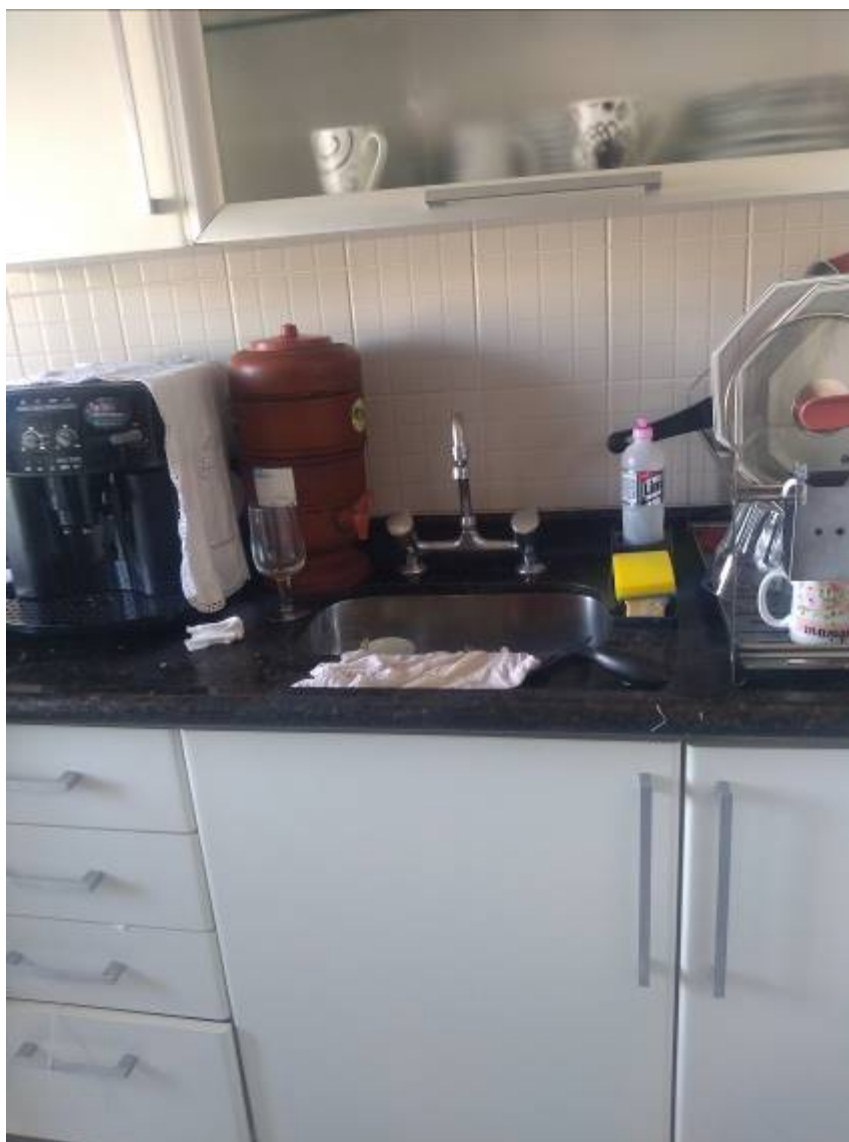
**COZINHA:** Piso cerâmico; paredes revestidas em azulejos; forro em laje; pia louça; esquadria de alumínio com vidro liso.

FOTO 13: COZINHA.

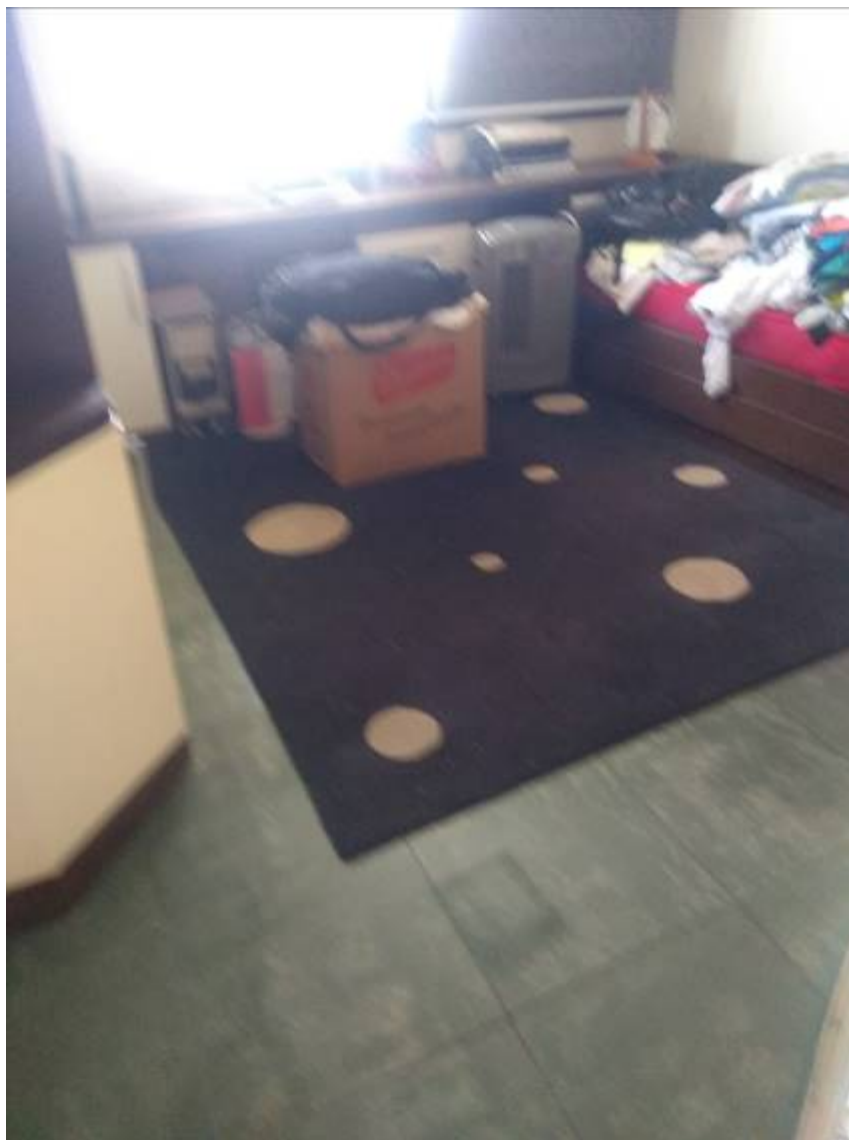
**DORMITÓRIO:** Piso cerâmico; paredes revestidas em pintura látex sobre massa corrida; forro de laje; esquadria de alumínio com vidro liso.

FOTO 16: DORMITÓRIO/ESCRITÓRIO.

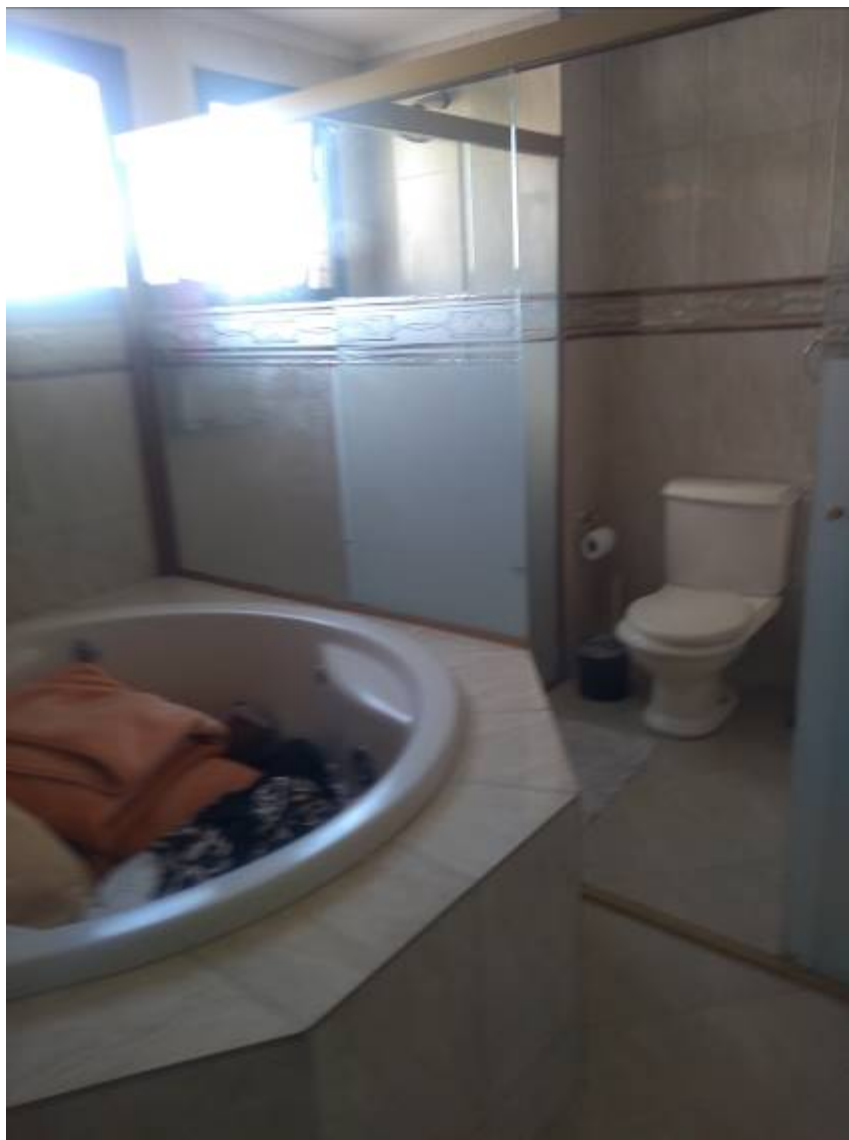
**BANHO:** Piso cerâmico; paredes azulejos; forro em laje; vaso sanitário e lavatório em louça; esquadria de alumínio com vidro liso.

FOTO 18: BANHO SUITE.

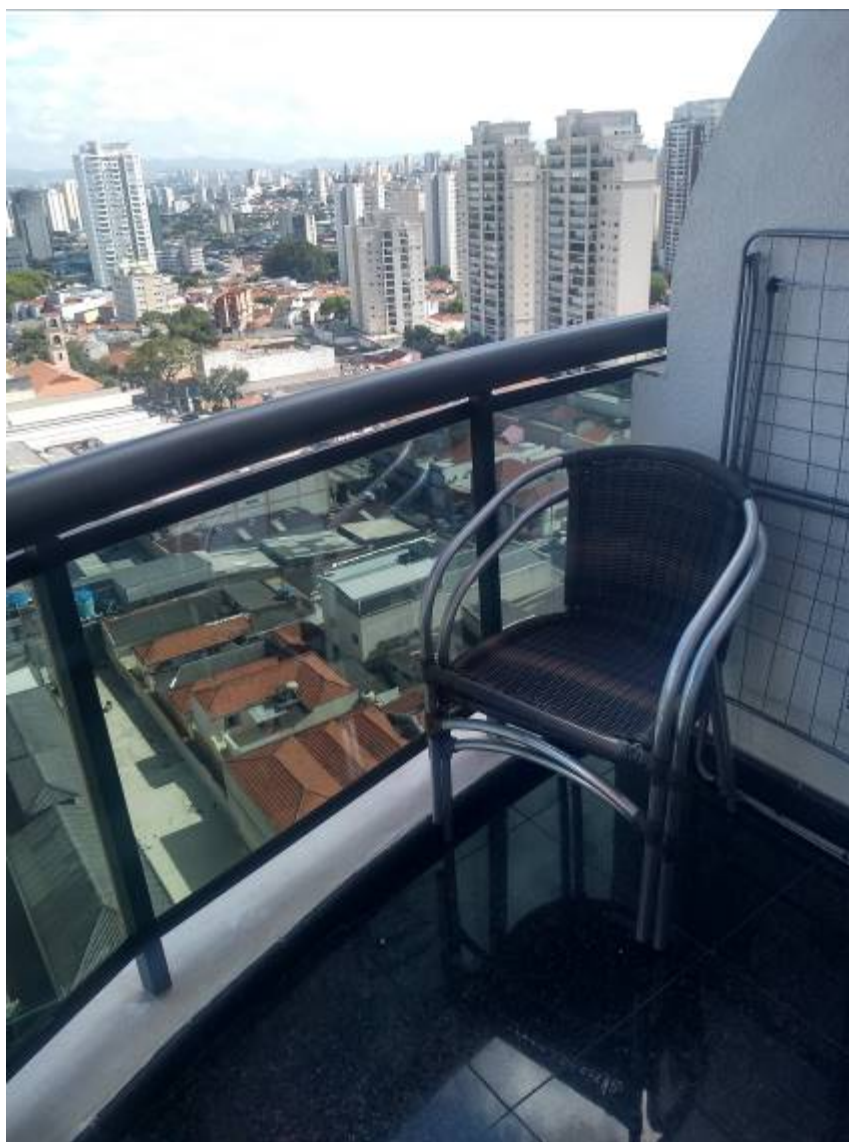
**VARANDA:** Piso cerâmico; guarda corpo de alumínio.

FOTO 19: VARANDA.
