## PARECER TÉCNICO

### Lote 10 – Quadra D – Jd. Terras de Carolina

**LOCAL:** Avenida Carola, nº 1.698 – Jd. Terras de Carolina – Araras/SP.

### OBJETIVO

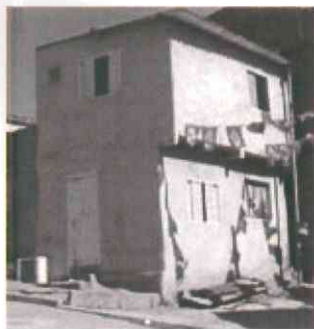
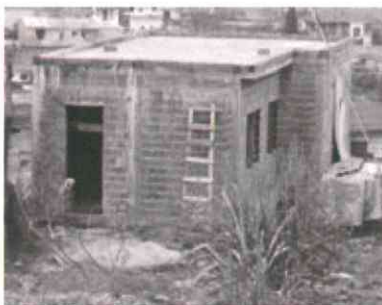
Figura 3: Definição Casa Padrão Rústico - Valores de Edificações de Imóveis Urbanos – 2019.

**2.1 PADRÃO RÚSTICO**

Construídas sem preocupação com projeto, aparentemente sem utilização de mão de obra qualificada ou acompanhamento de profissional habilitado. Associadas à autoconstrução, geralmente apresentam pé-direito aquém dos usuais e deficiências construtivas evidentes, tais como desaprumos e desníveis. Na maioria das vezes são térreas, construídas em alvenaria e normalmente sem estrutura portante. Cobertura em laje pré-moldada ou telhas em fibrocimento ondulada sobre madeiramento não estruturado e sem forro. Fachadas desprovidas de revestimentos e áreas externas com pisos em terra batida ou cimentado rústico.

Caracterizam-se pelo uso apenas de materiais construtivos, de instalações e de acabamentos indispensáveis, tais como:

- **Pisos:** cimentado ou caco de cerâmica.
- **Paredes:** sem revestimentos internos ou externos.
- **Instalações hidráulicas:** incompletas e com encanamentos aparentes.
- **Instalações elétricas:** incompletas e com fiação exposta.
- **Esquadrias:** madeira rústica e/ou ferro simples, sem pintura e geralmente reaproveitadas.

De acordo com as informações constatadas no acompanhamento da perícia, podemos classificar a edificação como Casa Padrão Rústico e Estado de Conservação (H).
