EXMA. SRA. DRA. JUIZA DE DIREITO DA 7ª VARA CÍVEL DA COMARCA DE SANTOS

PROCESSO : 0007582-14.2023.8.26.0562
CARTÓRIO : 7º Ofício Cível
EXEQUENTE : Edmon Atik Filho e outros
EXECUTADO : Nome da Parte Passiva Principal - Informação Indisponível
AÇÃO : Cumprimento de Sentença – Divisão e Demarcação

LAUDO

Imóvel: Rua Professor Celso da Cunha Alves nº 36

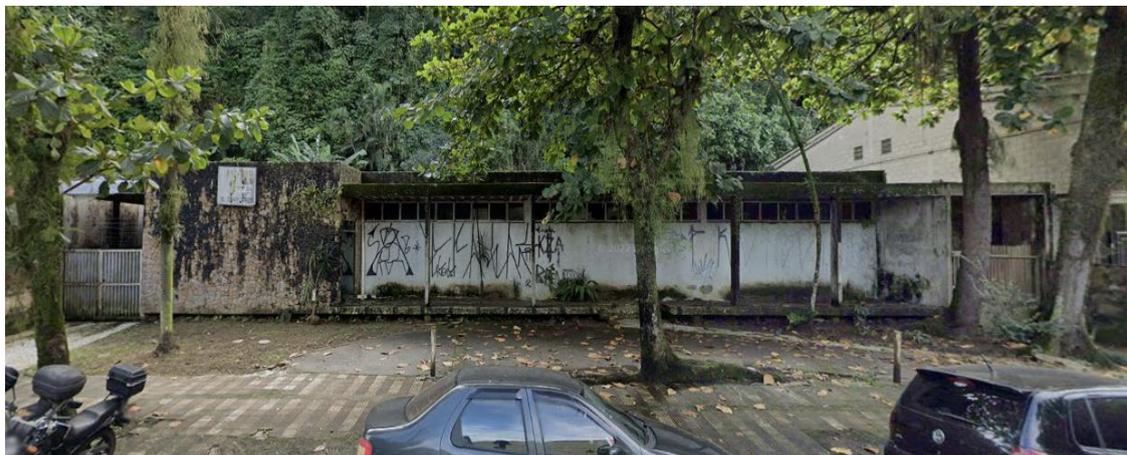
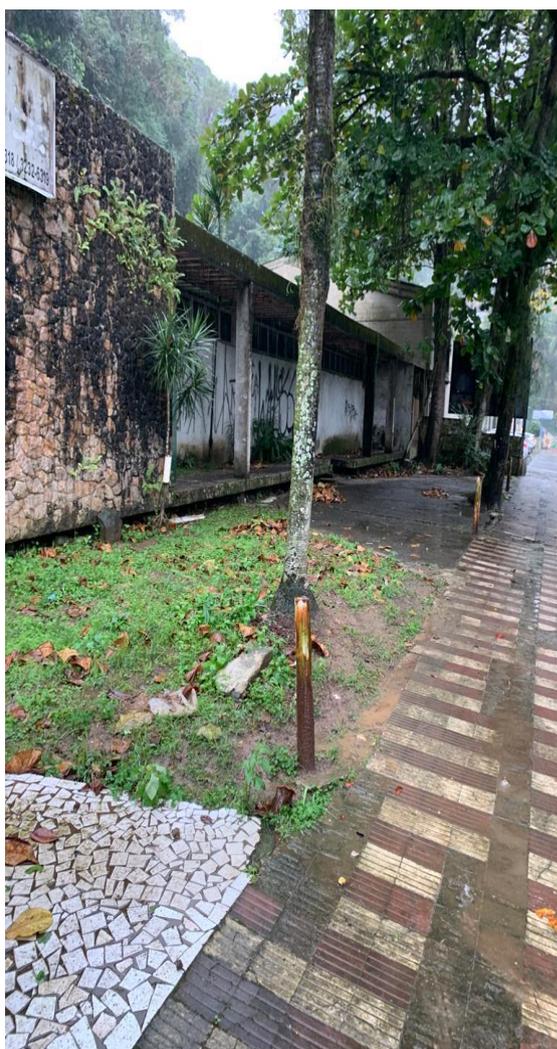
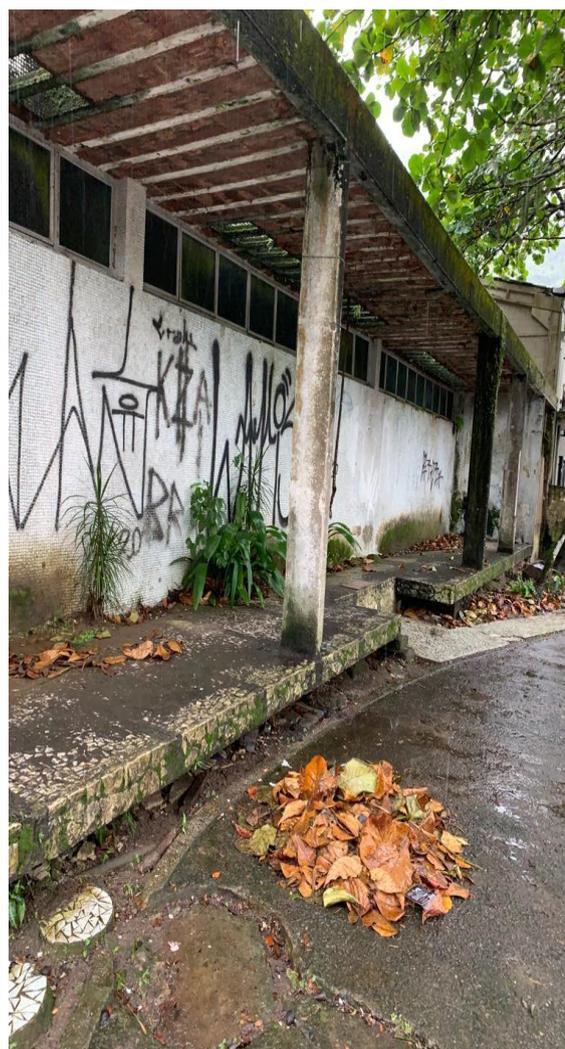
Fachada Frontal e Lateral

Além das questões anteriormente mencionadas, é importante destacar que o acabamento da edificação também apresenta um estado de conservação extremamente precário. A fachada do imóvel encontra-se em condições deploráveis, com acabamentos pichados, que denota um visual de abandono.

Nesse contexto, a situação de abandono e falta de conservação da edificação é evidente, tornando-se imprescindível a realização de uma reforma completa e criteriosa. Recomenda-se que os serviços sejam executados por profissionais qualificados, com o objetivo de sanar todas as irregularidades encontradas e garantir a habitabilidade e segurança do imóvel.

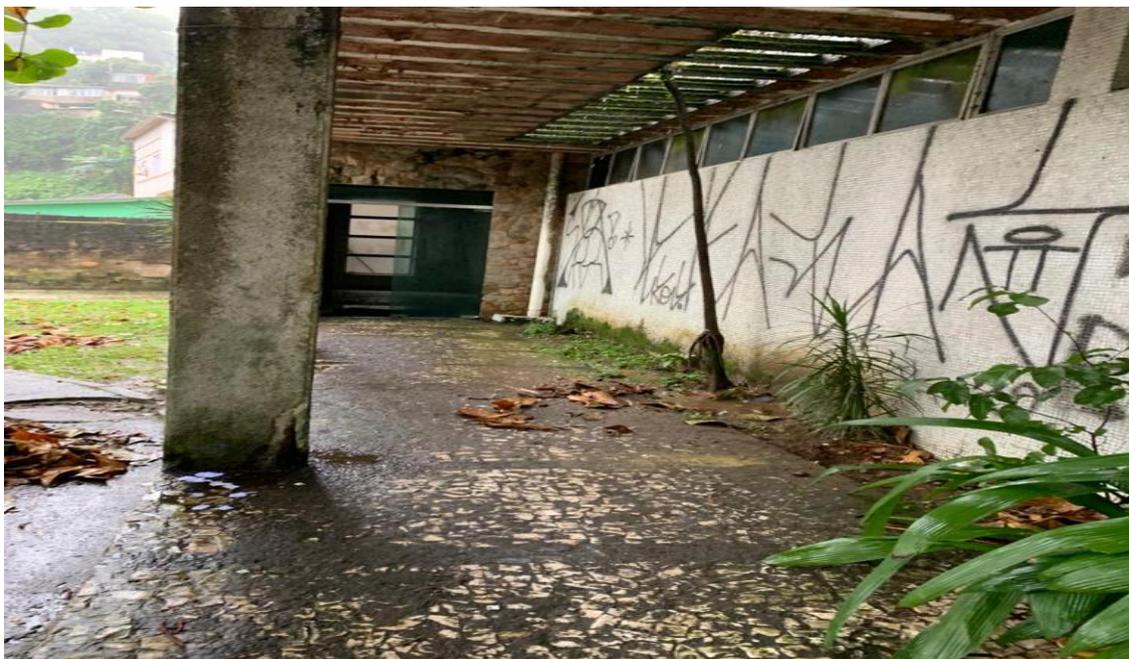
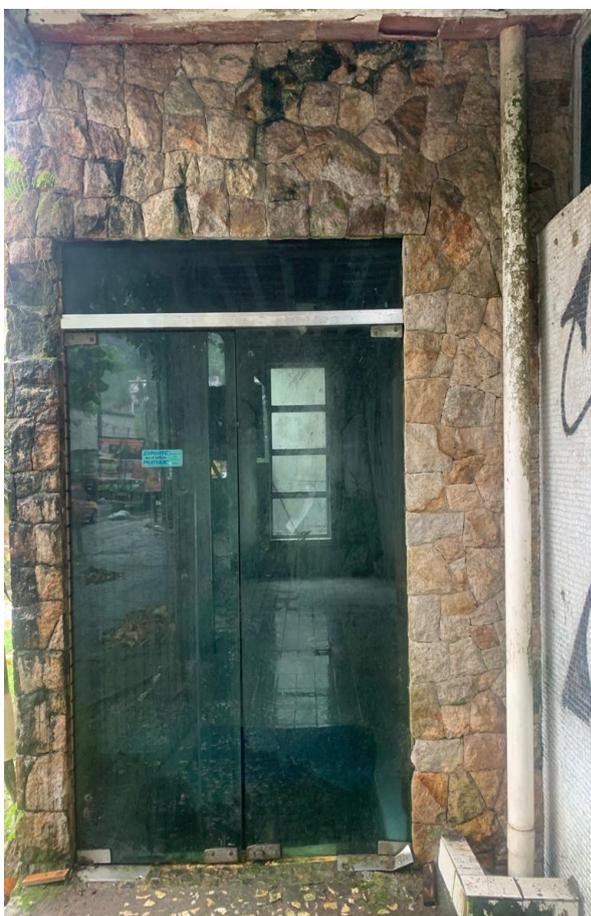
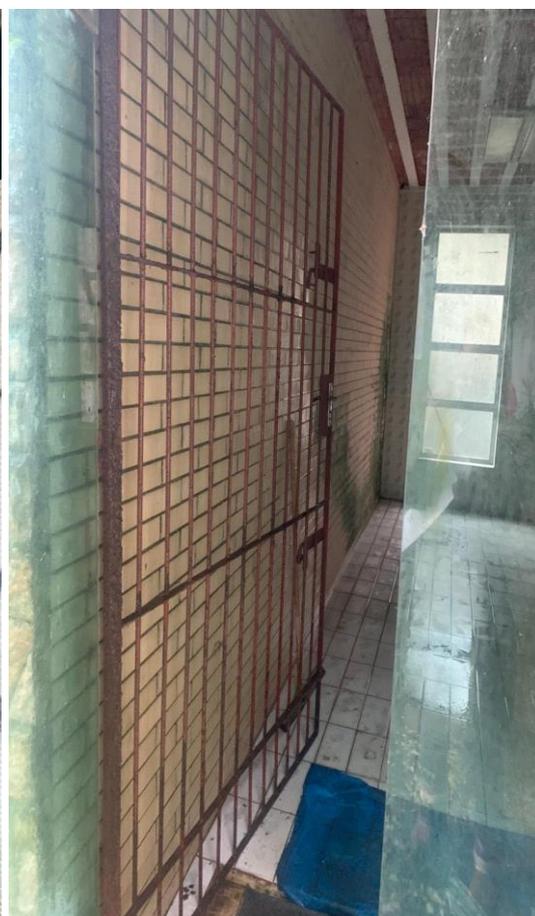
Porta de Entrada

Após minuciosa vistoria técnica, constatou-se que a entrada da edificação apresenta sérios problemas de manutenção. A porta de vidro, bem como as grades que a acompanham, encontram-se enferrujadas, o que revela evidente negligência na conservação do imóvel. Tal situação compromete a segurança e a estética da propriedade, além de indicar um possível abandono do local por parte dos responsáveis.

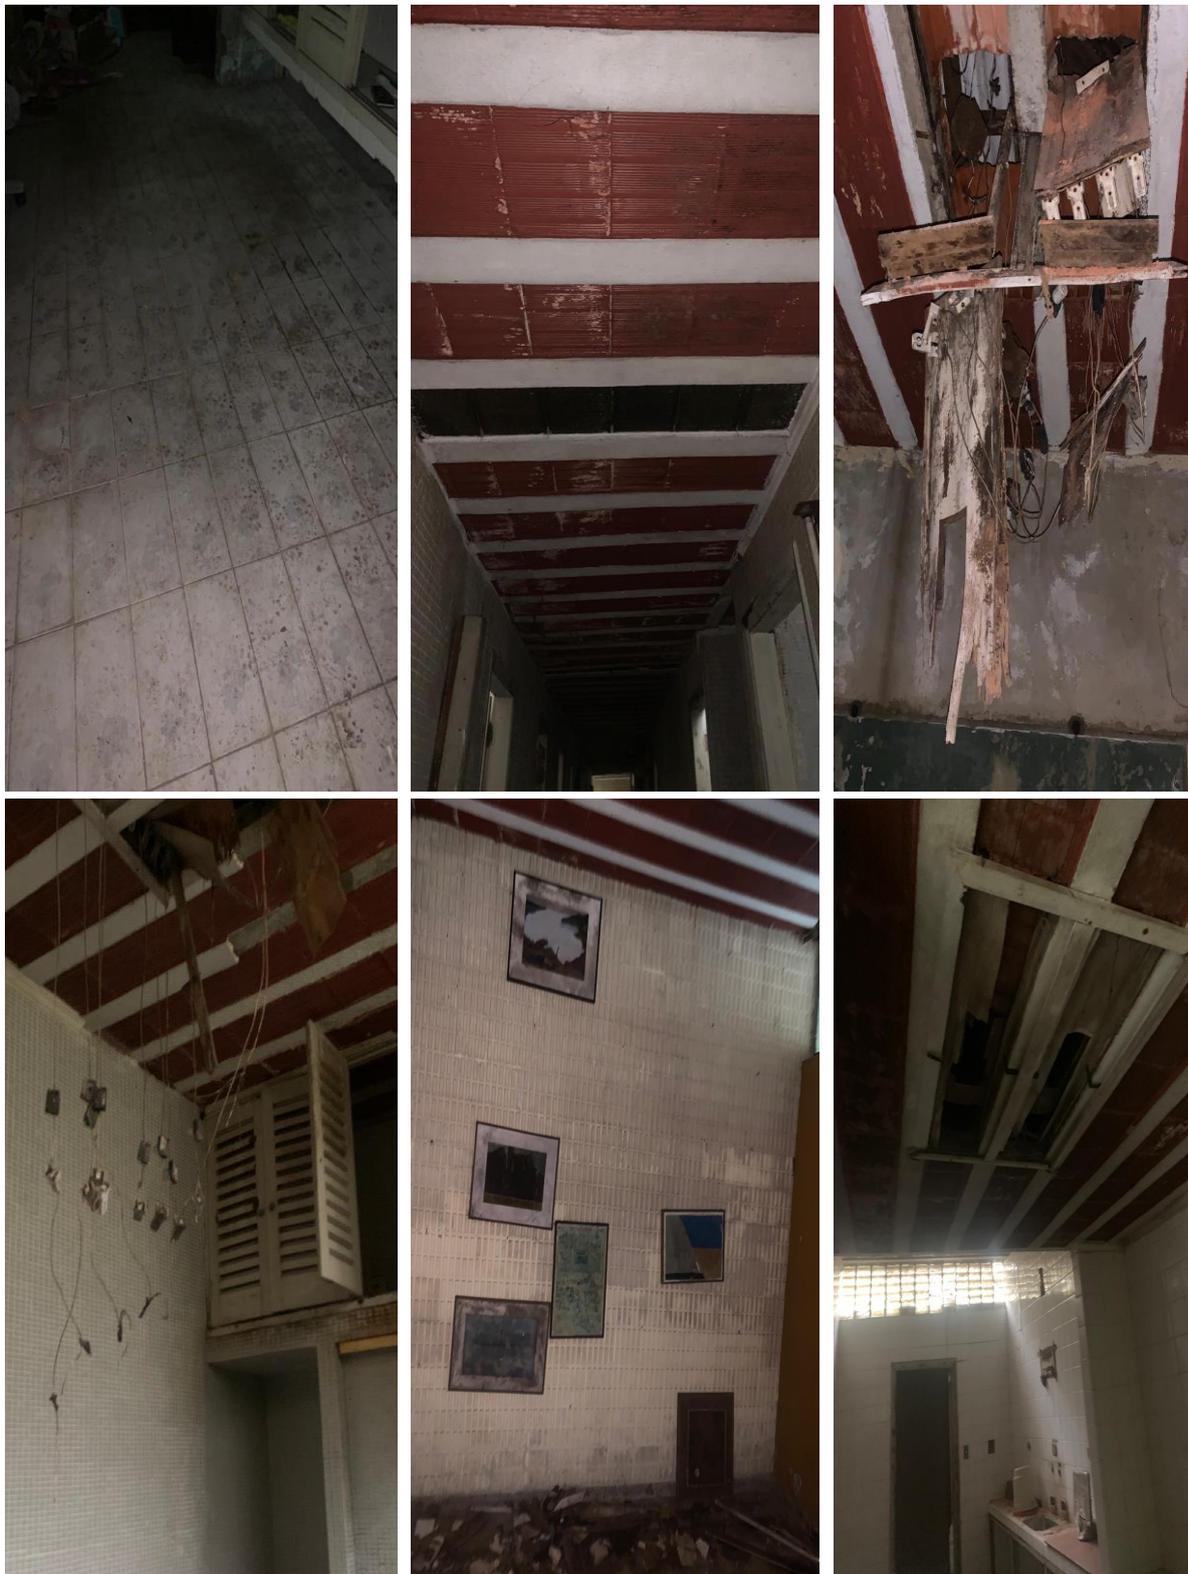
Piso e Teto da Edificação

No que diz respeito ao piso, observou-se um estado de conservação insatisfatório, apresentando irregularidades e acúmulo de resíduos, o que compromete a estabilidade estrutural. Há sinais visíveis de deterioração nas paredes, com infiltrações e falta de estrutura adequada.

Outro aspecto crítico observado foi o estado do teto da edificação. Este, além de estar danificado, não conta com uma estrutura adequada de suporte, o que representa um risco iminente à integridade de toda a construção. A presença de buracos em diversos ambientes evidencia a urgência de intervenções para evitar desabamentos e danos materiais. Além disso, a parte destinada à fixação de dispositivos de iluminação também se encontra em estado lastimável, denotando uma clara falta de manutenção e segurança elétrica no imóvel.

Diante do exposto, torna-se imprescindível que sejam tomadas medidas urgentes para corrigir os problemas identificados, Quanto ao teto, é essencial realizar reparos imediatos e implementar uma estrutura adequada para garantir a estabilidade e a segurança de toda a construção.

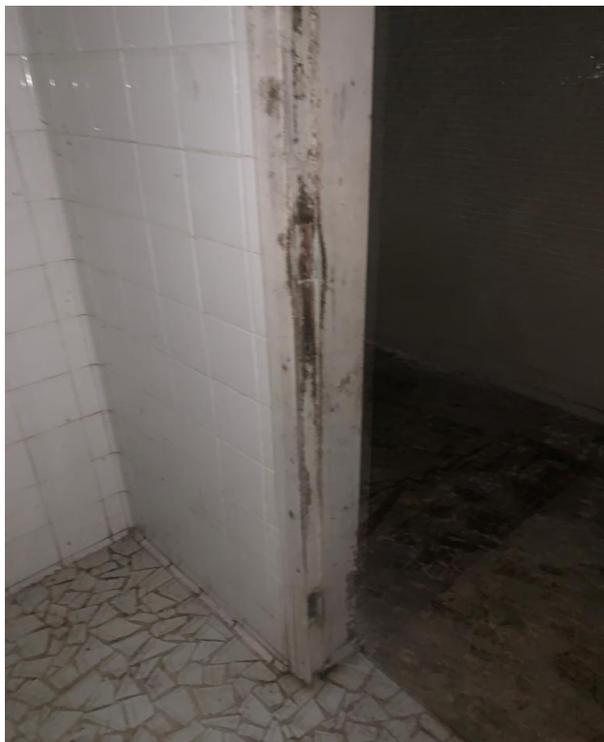
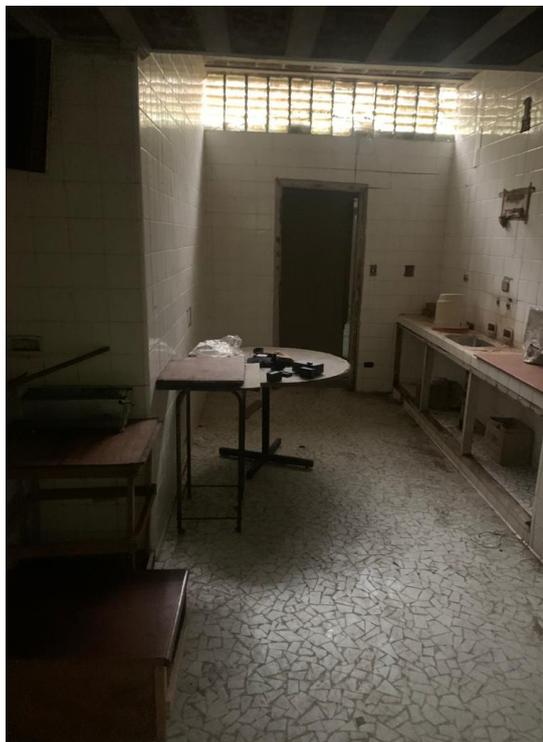
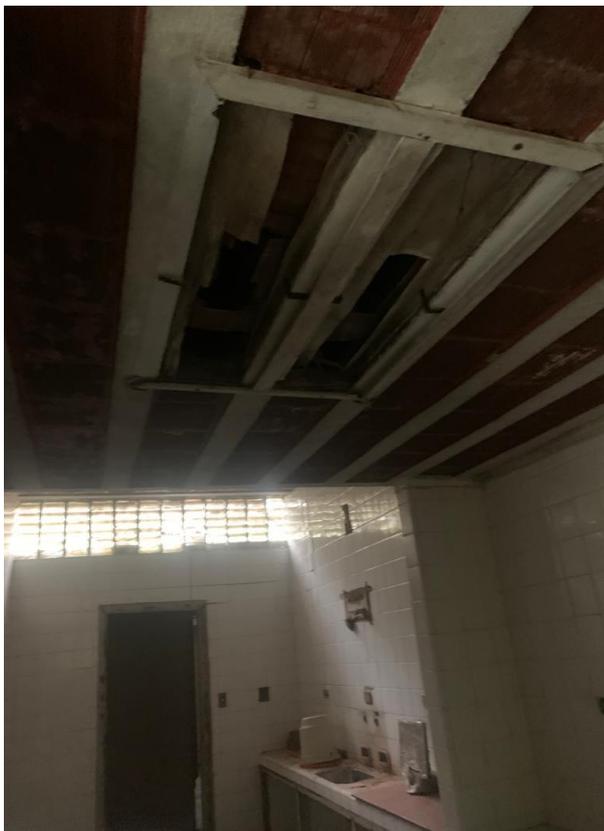
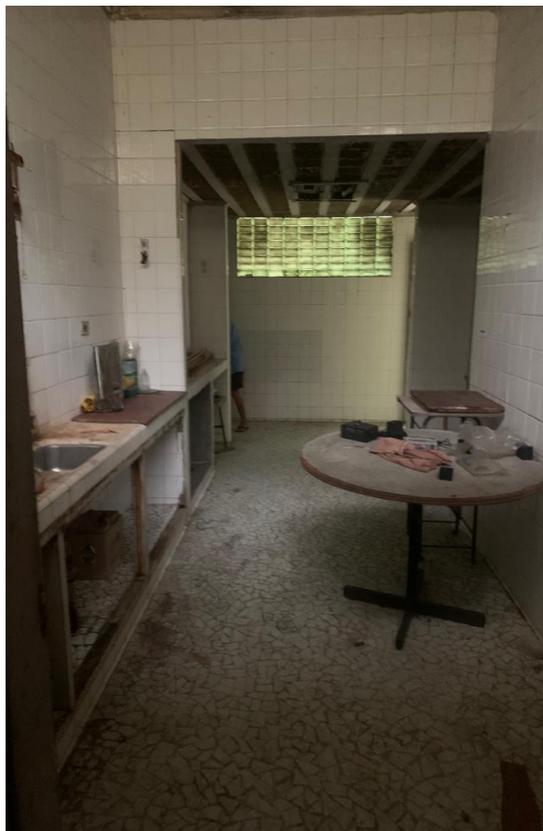
Cozinha

A área destinada a uma possível cozinha está em condições precárias, com piso quebrado e desgastado. Também foi observado um espaço adicional cuja funcionalidade não pôde ser definida devido ao seu estado de degradação.

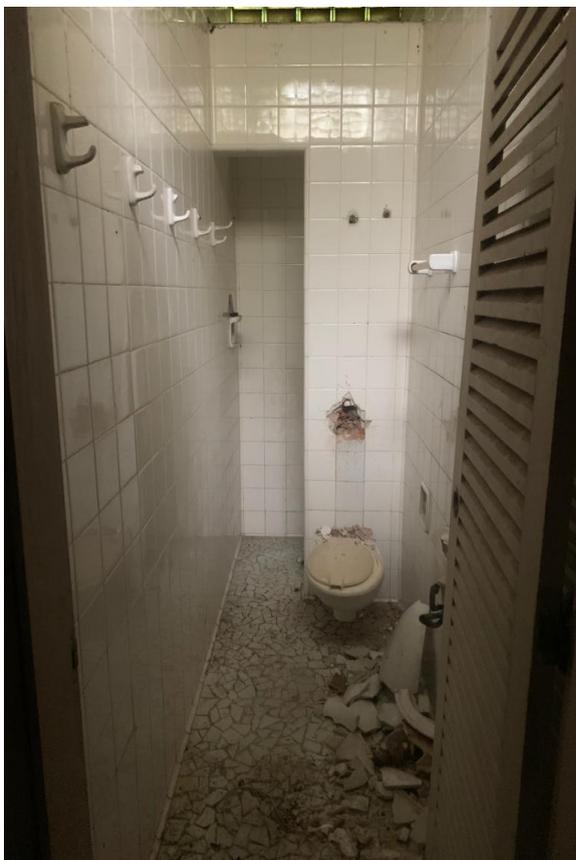
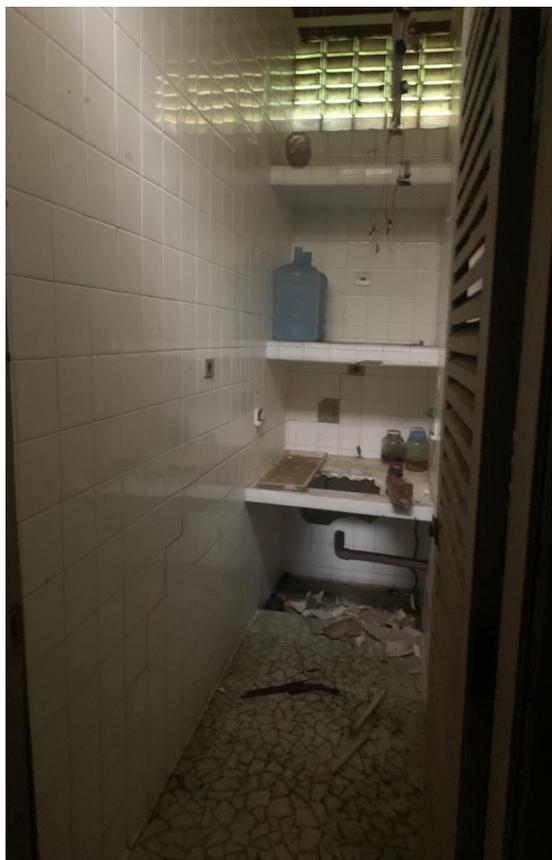
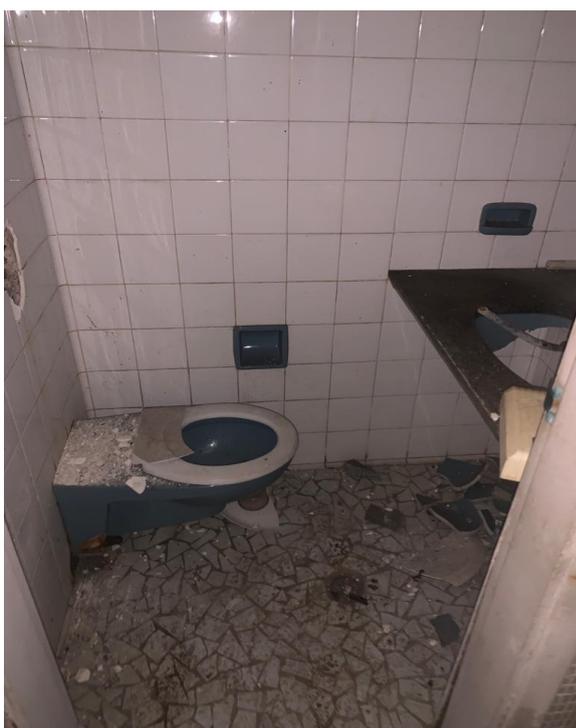
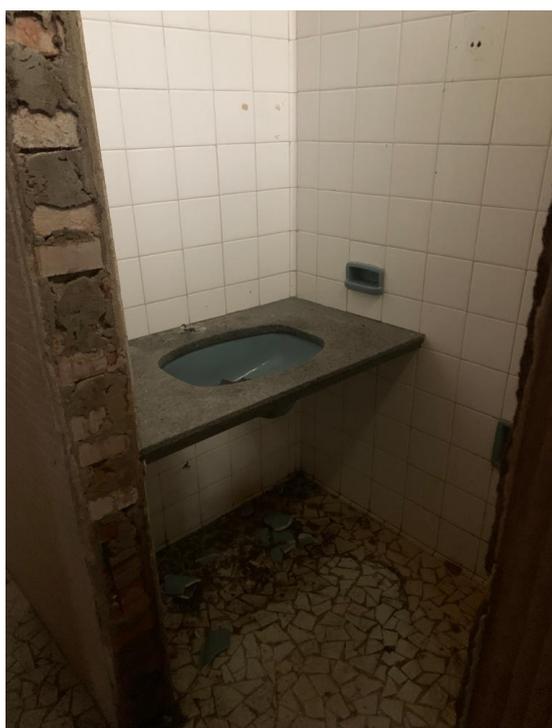
Banheiros

Os banheiros, por sua vez, possuem revestimentos de azulejos necessitando de reparos urgentes, com peças danificadas, tornando o ambiente pouco higiênico e impróprio para uso.

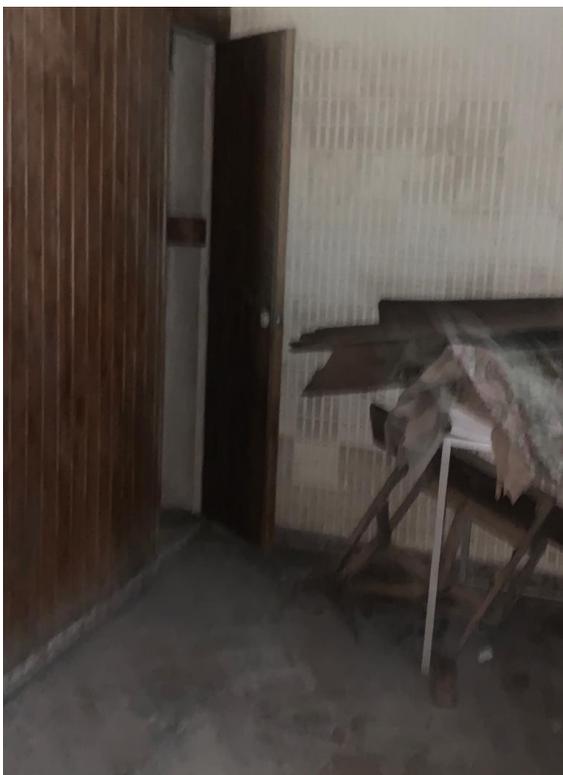
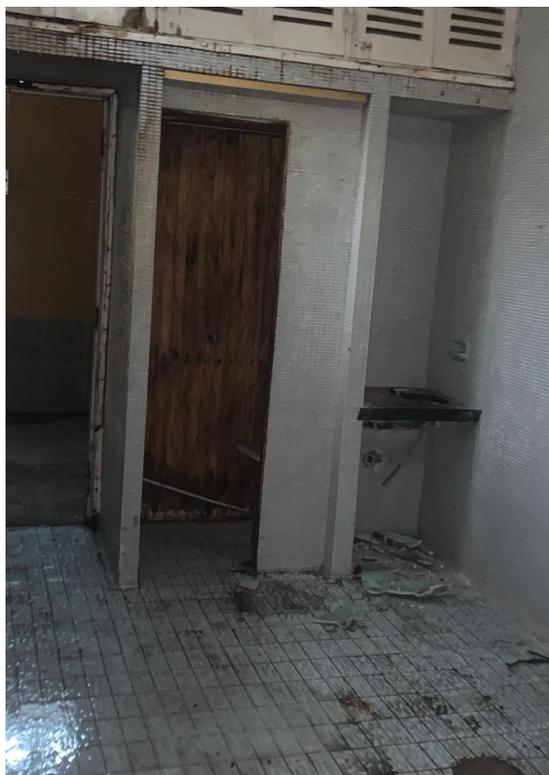
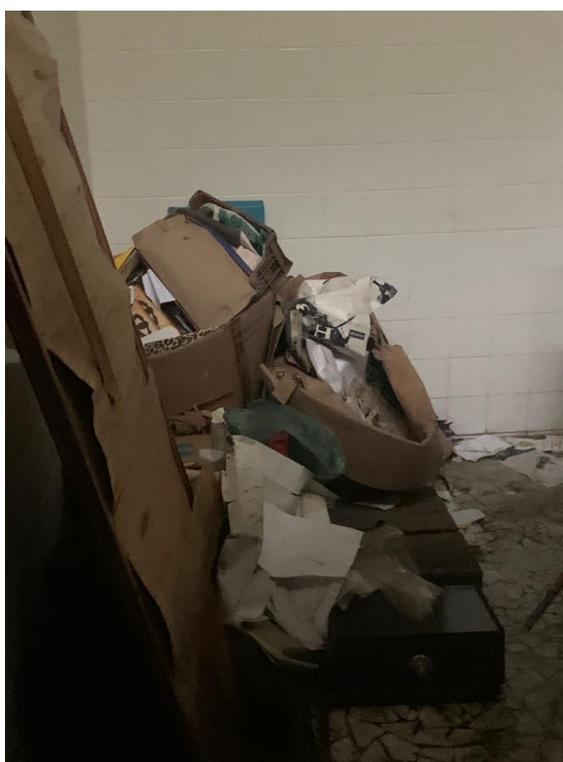
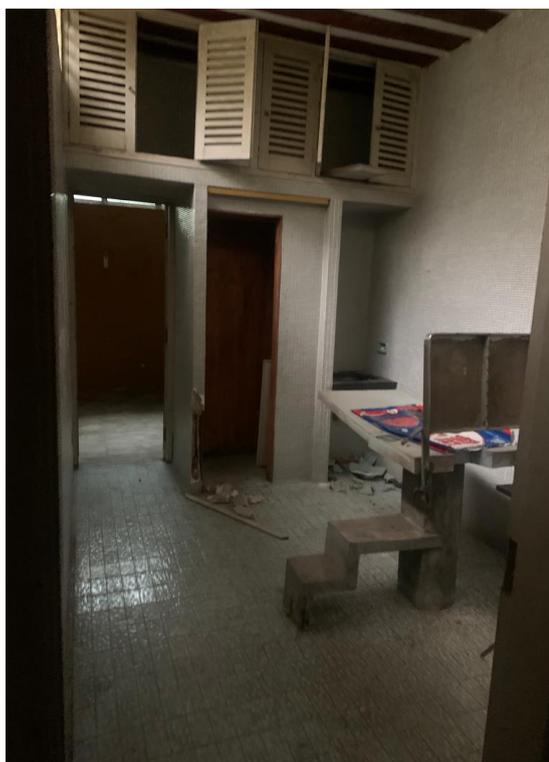
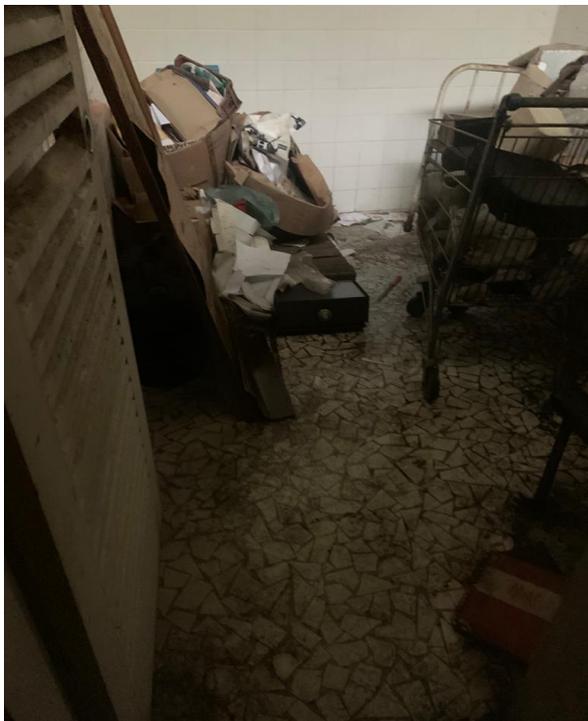
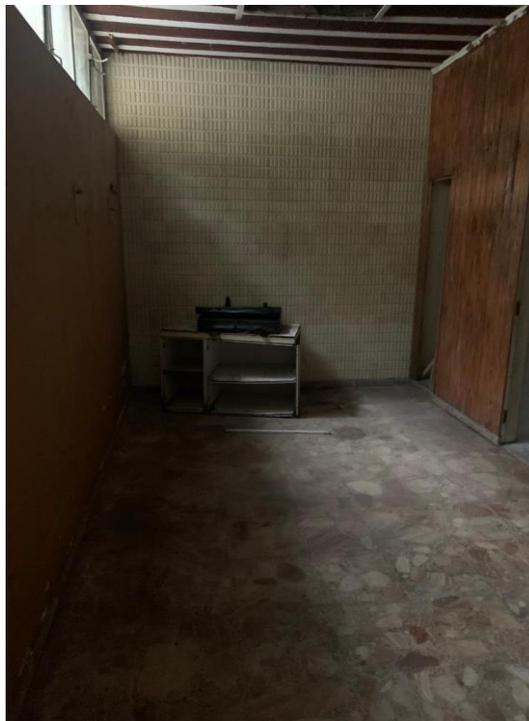
Salas

No interior da edificação, foi verificado que a disposição dos ambientes aponta para a existência de salas de exame e escritórios, totalizando três salas e três escritórios. No entanto, todas as salas de exame apresentam condições precárias, com revestimento danificado, carpetes deteriorados e infestação de insetos.

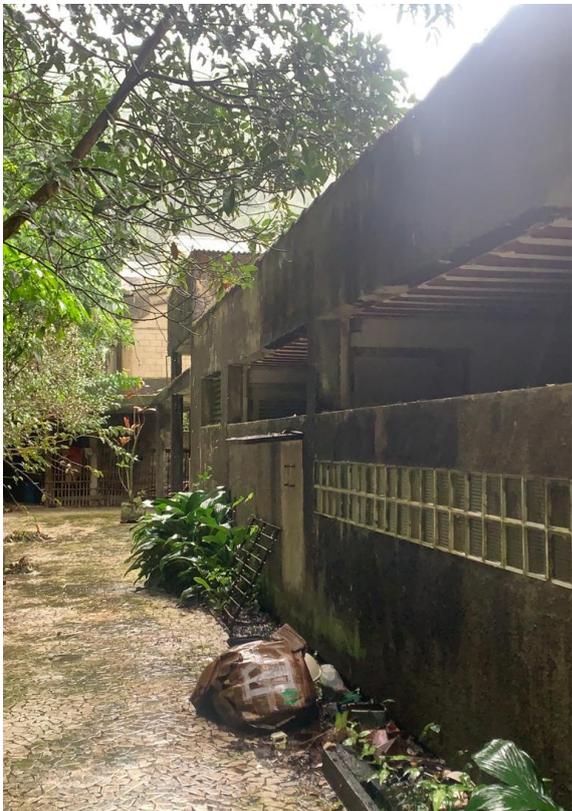
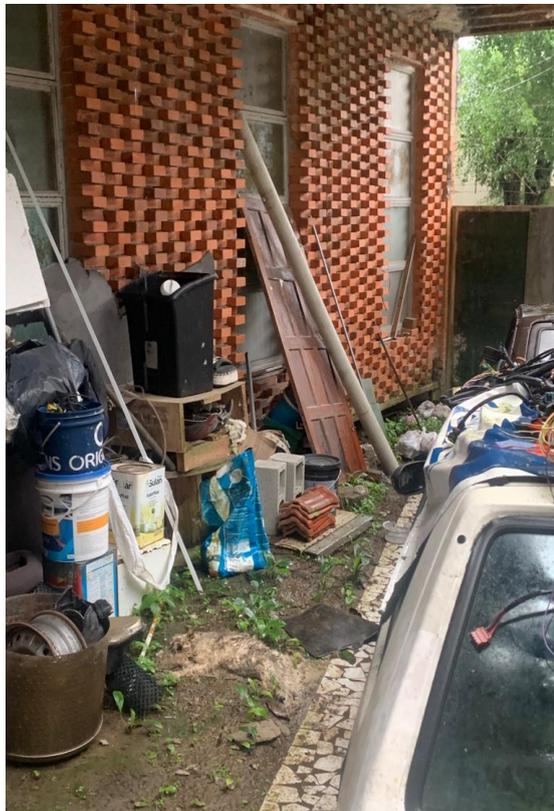
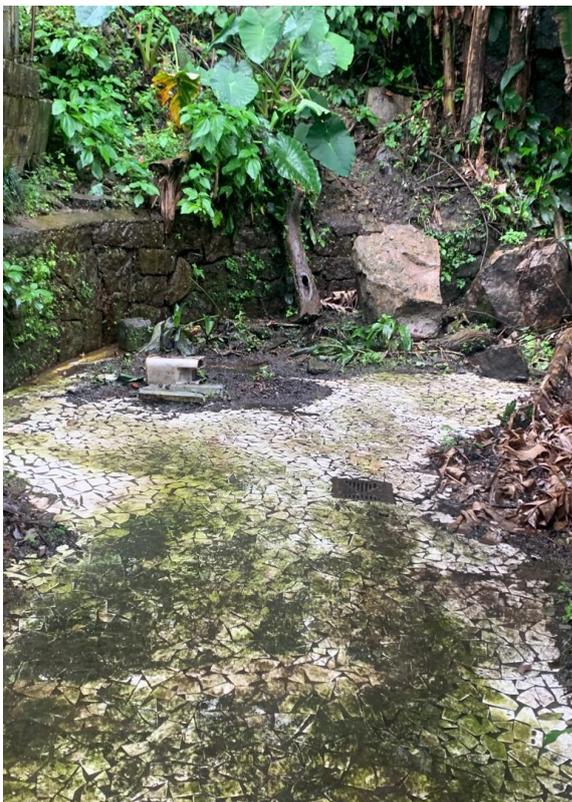
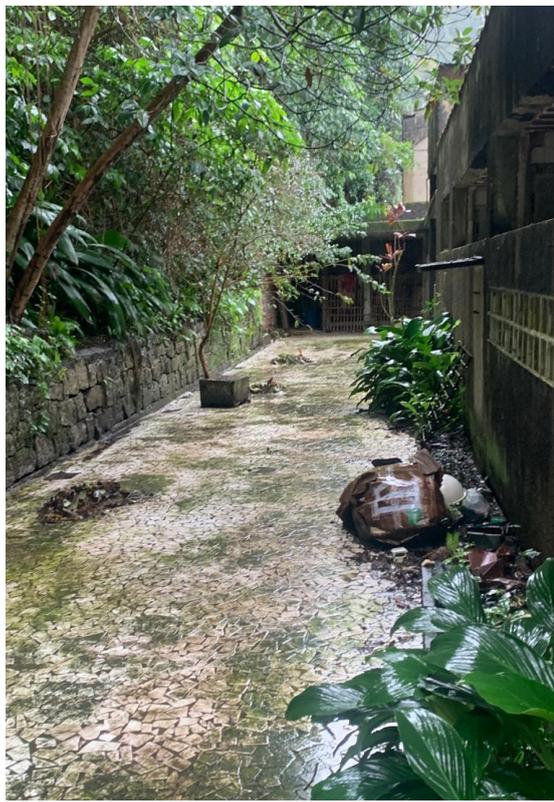
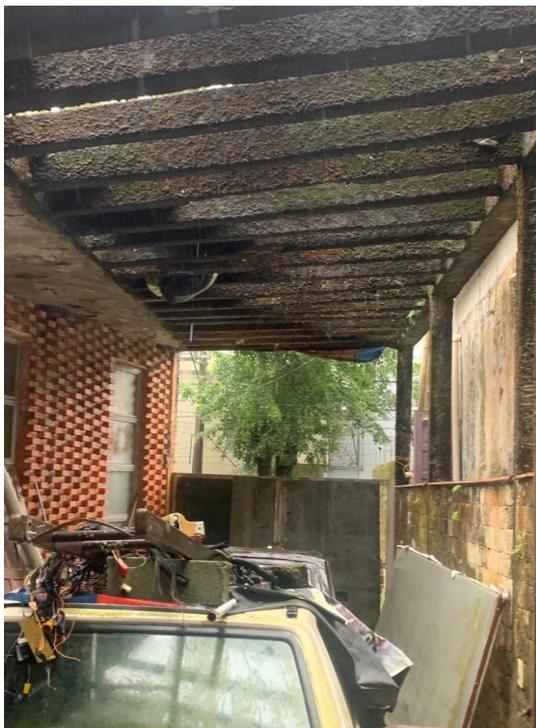
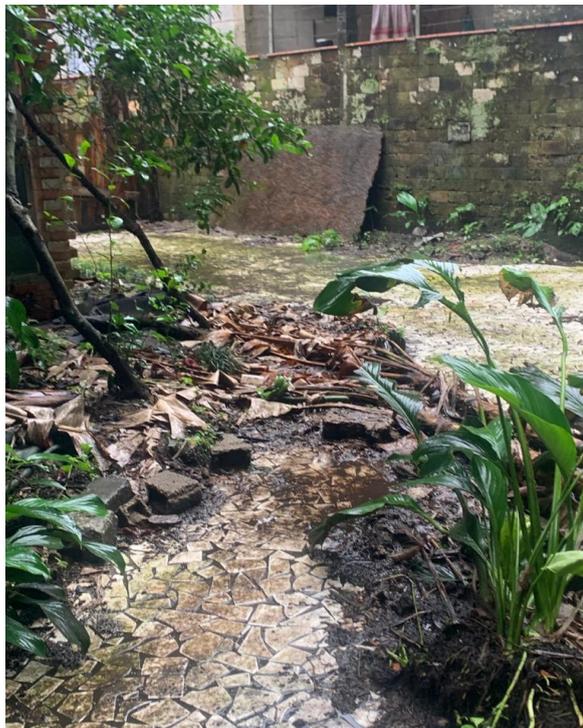
Fotos Área Externa

O piso, tanto na área interna quanto nos fundos da casa, encontra-se em péssimas condições, com diversas irregularidades e peças quebradas, apresentando riscos de acidentes aos ocupantes. Além disso, nota-se muito limo, no piso no lado de fora nos fundos da casa, sendo um risco para acidentes.
